## Kleine Anna – Geschiebemergelsäule am Salzhaff zwischen Wismar und Rostock

Das außergewöhnlich starke Sturmhochwasser Anfang Januar 2019 in der südlichen Ostsee führte an der Küste von Mecklenburg-Vorpommern zu erheblichen Rückgängen im Bereich der Steilufer, z. T. aber auch an Flachküsten.

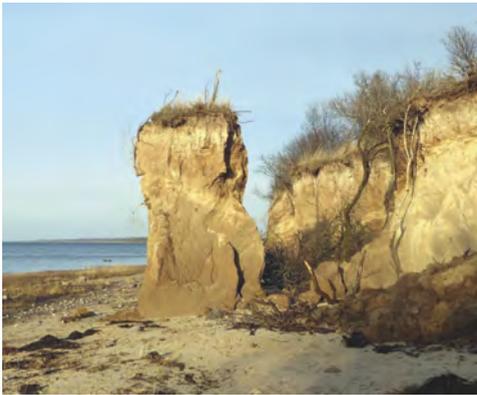
Werders, nordöstlich von Wismar, am südwestlichen Ufer des Salzhaffs entstanden (Abb. 1 und 2). Und weil die Geschiebemergelsäule wie ein Pendant in Miniaturausgabe zur langen Anna auf Helgoland wirkt, bekam sie den Namen „kleine Anna“.

Die Geschiebemergelsäule steht ca. 5 m vor der Kliffkante, hat der starken Brandung beim Sturmhochwasser getrotzt und ist

Abb. 1: Seitenansicht, Januar 2019 (Foto: Klaus Janzen)

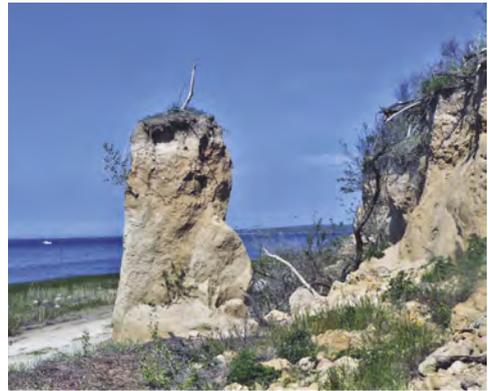
Abb. 3: Seitenansicht, Mai 2020 (Foto: Klaus Janzen)

auch heute, nach mehr als zwei Jahren, trotz diverser Stürme und Unwetter, noch vorhanden (Abb. 3 bis 6).

ist zwar etwas Material abgetragen worden, vor allem die bodengenetisch geprägten Schichten, aber die grundsätzliche Gestalt blieb erhalten.

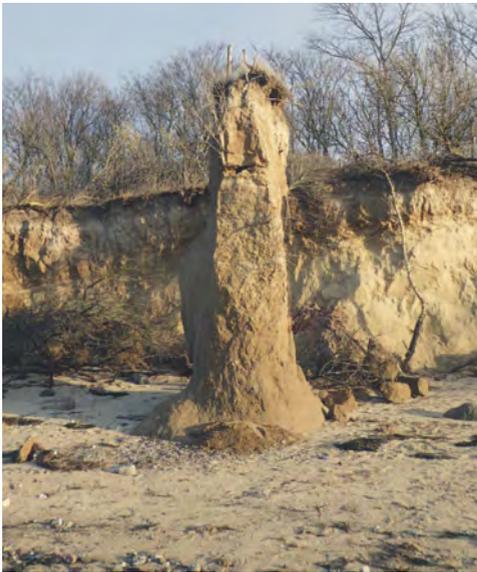
Abb. 2: Frontalansicht, Januar 2019 (Foto: Klaus Janzen)

durch das Sturmhochwasser im Januar 2019 abgetragen wurde. Sie ist ca. 6 m hoch, hat eine Tiefe von ca. 2,5 m und oben eine Breite von etwa 1,0 m, die sich im unteren Bereich auf ca. 1,5 m erweitert. Durch die Witterungseinflüsse der vergangenen zwei Jahre

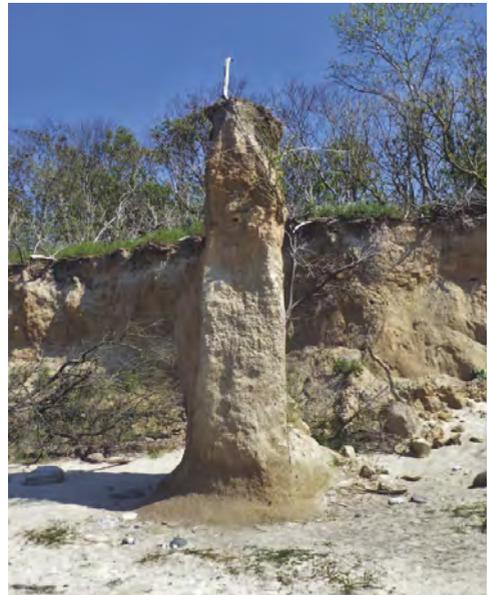
Abb. 4: Frontalansicht, Mai 2020 (Foto: Klaus Janzen)

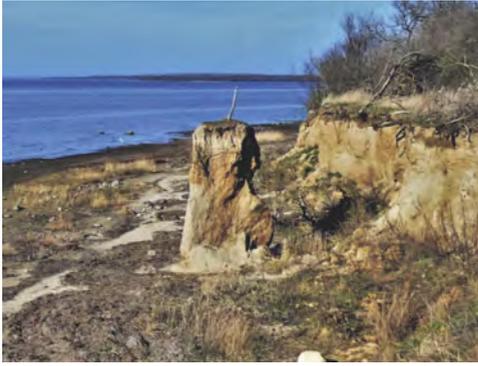
Abb 5: Seitenansicht vom Steilufer aus, Mai 2021 (Foto: Klaus Janzen)

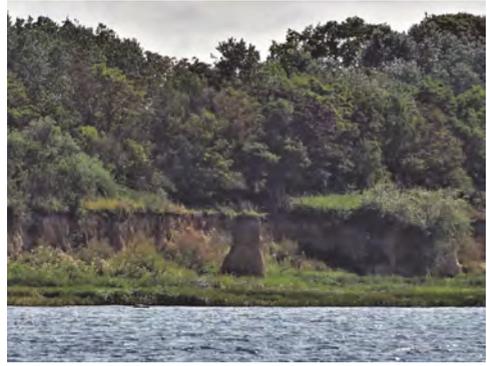
Abb. 6: Ansicht vom Wasser aus, August 2021 (Foto: Michael Henneberg)

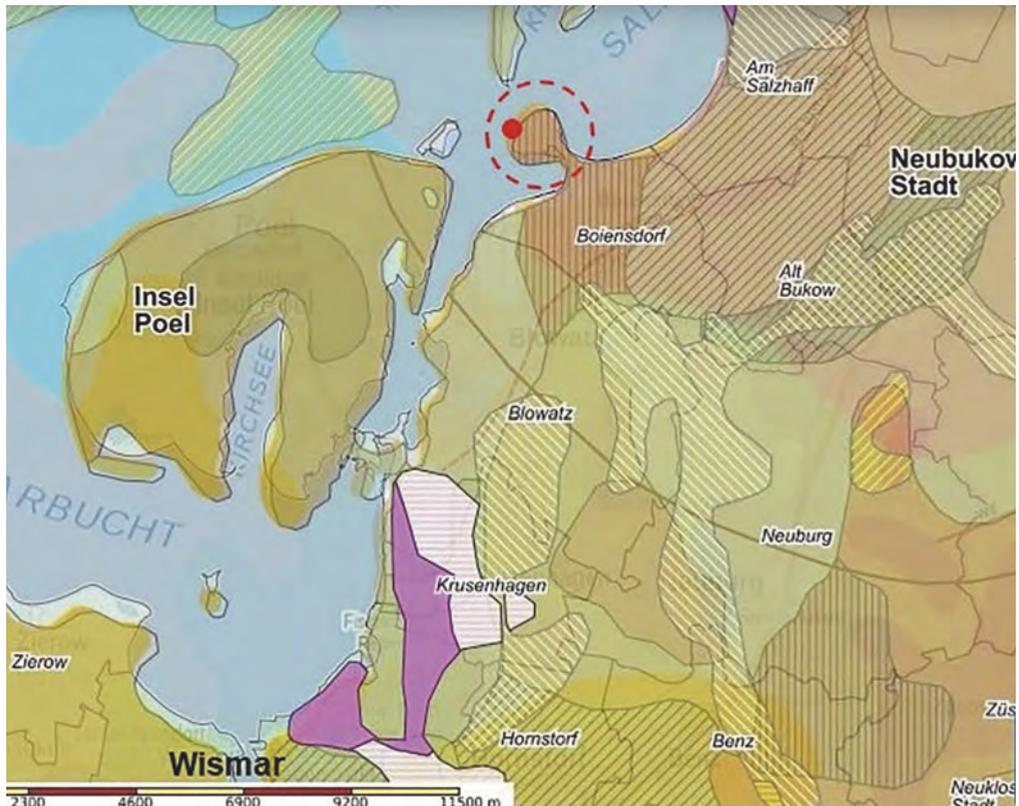
Abb. 7: Ausschnitt geologische Karte M-V, Boiensdorfer Werder (Geologische Einheit: Tieflehm-/Lehm-/Parabraunerde, Fahlerde, Staugley, Grundmoräne z. T. mit starkem Stauwassereinfluss, eben bis flach kuppig), Standort kleine Anna

geomorphologischen Situation begründet sein, denn der Boiensdorfer Werder ragt fast vollständig isoliert vom übrigen südwestlichen Küstenverlauf des Salzhaffs als kleine Halbinsel mit schmalen Hals hervor, d. h. dieser Bereich der Moräne hatte insgesamt bereits einen deutlich größeren Abtragungswiderstand als die umliegenden Standorte (Abb. 7).
